1439 - 1455 Laviolette (rue)

Vieux quartier Trois-Rivières

vers 1921

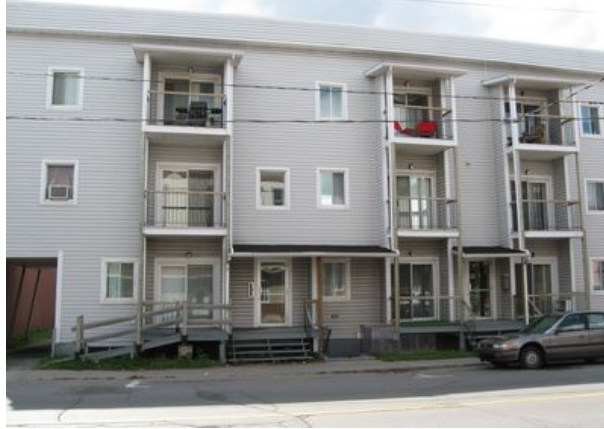
2009\_37067\_LAVI\_1439\_01\_01

Tous les matériaux (revêtement des façades, portes, fenêtres) sont contemporains, mais ceci constitue des transformations réversibles. L'emplacement des ouvertures d'origine et la volumétrie ont été conservés.

Cet immeuble d'appartements a subi des modifications au niveau des matériaux (revêtement des façades, portes et fenêtres). Outre ces transformations, le bâtiment reste fidèle aux immeubles du même courant de la ville de Trois-Rivières de par sa volumétrie, son toit plat ainsi que par ses balcons au premier et au deuxième étage. La valeur patrimoniale accordée est faible, mais pourrait augmenter avec un retour à des matériaux plus traditionnels.

Conserver la volumétrie du bâtiment et l'emplacement des ouvertures d'origine. Conserver l'emplacement des galeries et celui des balcons.

Opter pour un revêtement des façades plus traditionnels comme de la brique. Favoriser un retour à des portes et à des fenêtres traditionnelles en bois.
