DONNÉES ADMINISTRATIVES

264 - Sainte-Cécile (rue)

ÉVALUATION DU POTENTIEL

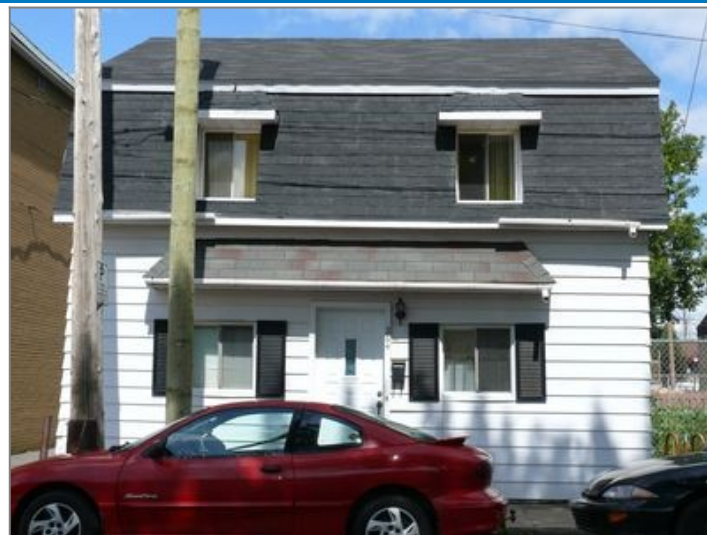
2009_37067_SCEC_00264_01

La maison possédait au départ des fenêtres à battants à grands carreaux, des chambranles moulurées, des contre-portes à panneaux, des portes à panneaux, des retours d'avant-toit et des frontons triangulaires dans les lucarnes. Tous ces éléments ont disparu. Les ouvertures des fenêtres ont été réduites, les formes des lucarnes ont été modifiées. Une marquise en bardeaux d'asphalte et des volets qui ne conviennent pas au style du bâtiment furent ajoutés sur la façade. Les revêtements de la toiture et des façades ont aussi été changés.

Enlever la marquise et les volets. Remplacer le revêtement actuel par un revêtement de meilleure qualité (bois, fibre de bois, fibro-ciment). Rétablir des chambranles et des planches cornières pour compléter le décor. Rétablir les dimensions originales des ouvertures. Uniformiser les modèles de fenêtres en privilégiant idéalement des fenêtres à battants traditionnelles en bois à grands carreaux, mais des fenêtres en aluminium ou en PVC peuvent convenir. Privilégier une porte d'apparence traditionnelle avec un grand vitrage. Rétablir la forme des lucarnes en fronton triangulaire.
