193 - Notre-Dame Est (rue)

Vieux quartier Cap-de-la-Madeleine

vers 1901

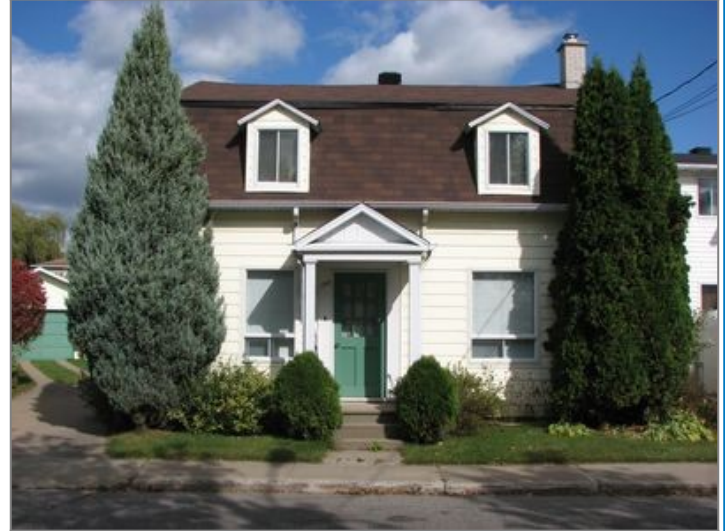
2009\_37067\_NDME\_00193\_01

Un volume annexe a été ajouté à l'arrière. Les portes et fenêtres, le revêtement du toit et des murs ont été changés. La forme et la taille de saillie en façade semblent avoir été modifiées.

Même si la presque totalité des éléments d'origine du bâtiment a été changée, la forme de sa toiture et de son volume principal reste caractéristique de la maison mansardée, courant architectural auquel il appartient. Toutefois, le portique, mal centré, semble avoir été déplacé, ce qui nuit à l'équilibre et l'harmonie de la façade. L'ajout d'un volume annexe à l'arrière, bien intégré, n'affecte pas sa volumétrie. Malgré son âge, il présente une valeur patrimoniale moyenne, en partie en raison du fait que certaines des modifications qu'il a subies seraient plus difficilement réversibles.

Préserver la volumétrie du bâtiment. Préserver la cheminée. Conserver la forme mansardée de la toiture. Conserver les lucarnes dans leur forme et leur emplacement actuels. Conserver les retours d'avant-toit. Conserver la porte en bois. Conserver le fronton, les colonnes et le portail du portique.

Remplacer les parements en clins d'aluminium par des matériaux plus traditionnels, comme en planches de bois ou en briques. Remplacer les fenêtres composées et coulissantes par des modèles à guillotine ou à battants, car ils sont plus traditionnels et s'intègrent mieux aux lucarnes. Changer le revêtement de la toiture en optant pour la tôle pincée ou à baguettes, plus traditionnelle que le bardeau d'asphalte.
