DONNÉES ADMINISTRATIVES

1591 - 1595 De Nouë (rue)

Adresse	
1591 - 1595 De Nouë (rue)	
Matricule	Cadastre
7735504893	
Dénomination	Énoncé RCPQ : <input type="checkbox"/>
Statut juridique	
sans statut	
Secteur patrimoniale	
Vieux quartier Trois-Rivières	
Année de construction	Secteur
vers 1913	Trois-Rivières

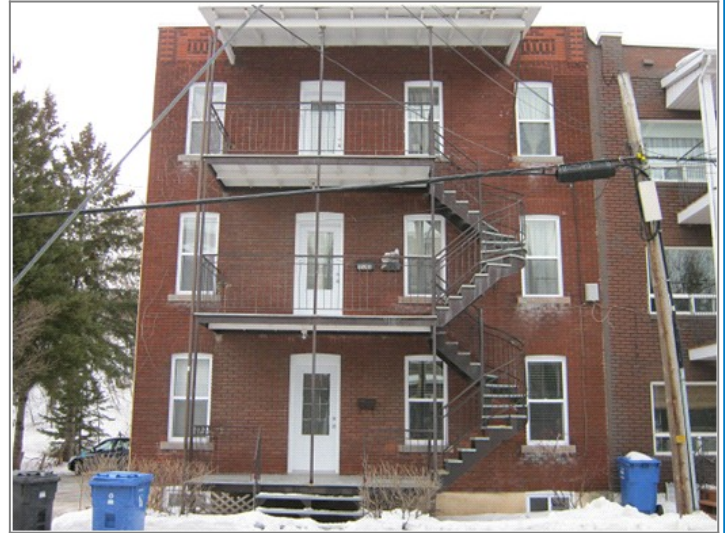
2012_37067_DENO_01591_03

Typologie fonctionnelle (fonction d'origine)
résidentielle
Typologie constructive (structure apparente)
indéterminé
Typologie formelle (courant architectural dominant)
Immeuble de type plex

Nombre d'étage	Saillies
3.0	auvent escalier galerie balcon
Niveau atteint par l'escalier extérieur	
2e	
Matériau soubassement	
béton

Matériau façade principale	Matériau façade secondaire gauche	Matériau façade secondaire droite
brique de revêtement	enduit et crépi	indéterminé

Profil toiture	Revêtement toiture	Lucarnes
plat/à faible pente	membrane	aucune

Ornement
platebande en brique / pierre jeu de briques/pierres

Forme de l'ouverture	Type porte	Sous-type porte	Matériau porte
à arc surbaissé	plane	avec vitrage	pvc ou métal
Forme de l'ouverture	Type fenêtre	Sous-type fenêtre	Matériau fenêtre
à arc surbaissé	à guillotine	sans objet	pvc ou métal

Le bâtiment a préservé plusieurs de ses éléments d'origine comme sa forme, sa volumétrie, son revêtement de briques, sa balustrade en fer ornemental. Ses proportions et sa symétrie lui confèrent une valeur architecturale, comme exemple bien préservé d'un plex. De plus, il s'insère dans un ensemble d'immeubles d'habitations. C'est pourquoi il présente une bonne valeur patrimoniale, s'appuyant sur son âge, mais dont le potentiel reste limité par son manque d'originalité et d'ornementation.

Préserver la taille des galeries et le volume d'ensemble de la façade. Conserver et mettre en valeur le revêtement en briques et les plates-bandes. Préserver la forme des ouvertures en arc surbaissé. Conserver l'auvent de bois.

Si possible, uniformiser le revêtement des murs en privilégiant la brique. Rétablir les ouvertures en bois.
