### DONNÉES ADMINISTRATIVES

1794 - 1800 Saint-François-Xavier (rue)

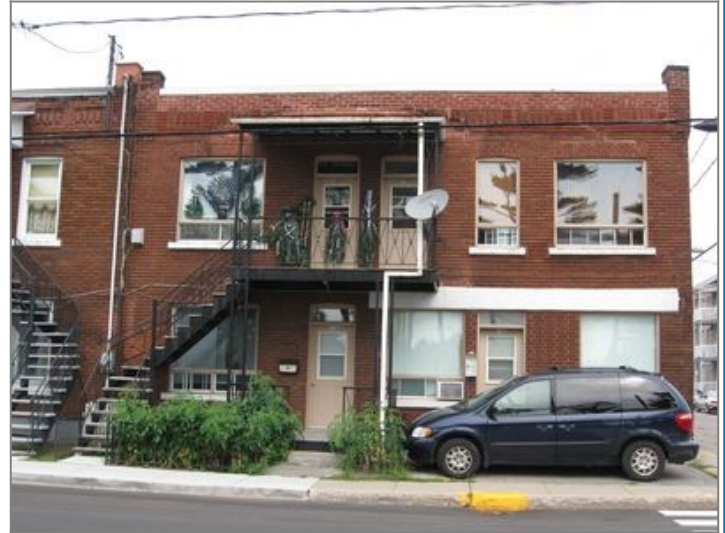
2009\_37067\_SFSA\_1794\_01\_01

Les portes et les fenêtres sont contemporaines. La volumétrie du bâtiment a été conservée. L'emplacement des ouvertures d'origine a été modifié au rez-de-chaussée.

Conserver la volumétrie du bâtiment et la disposition de l'escalier extérieur. Préserver les éléments d'ornementation: amortissements, jeu de briques et platebandes. Préserver les impostes vitrés au-dessus des portes.

Favoriser un retour à des portes et à des fenêtres traditionnelles en bois, pour celles-ci un modèle à guillotine serait à privilégier. Tenter de retrouver une symétrie dans l'emplacement des ouvertures d'origine. Placer les coupoles à un endroit moins apparent, comme sur le toit ou sur la façade arrière du bâtiment.
