DONNÉES ADMINISTRATIVES

646 - 650 Jutras (rue)

LOCALISATION ET OCCUPATION DE LA PROPRIÉTÉ

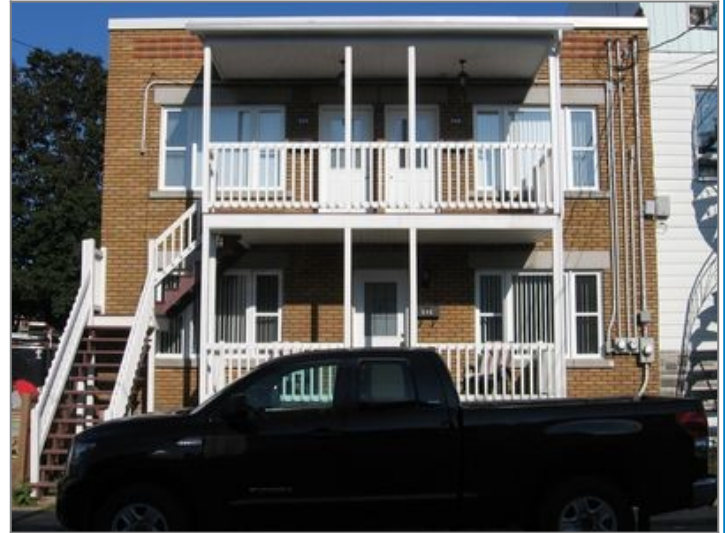
2009_37067_JUTR_00646_01

Les escaliers, les garde-corps, les portes et les fenêtres ont été changés.

Même si le bâtiment a perdu plusieurs éléments d'origine, à l'exception de son revêtement en briques, la taille et l'emplacement des saillies sont soit d'origine, soit s'en rapprochent avantageusement. Toutefois, la forme de l'escalier ayant été modifiée, l'équilibre de la façade est compromis. Sa volumétrie respecte les caractéristiques d'un plex, courant auquel il appartient, ce qui en fait un exemple relativement bien préservé. Comme les modifications qu'il a subies sont, pour la plupart, superficielles et facilement réversibles, il offre une valeur patrimoniale moyenne, dont le potentiel pourrait être mieux exploité en effectuant les rénovations suggérées.

Conserver la taille et la disposition des saillies et des ouvertures. Conserver la volumétrie. Conserver le revêtement en briques. Conserver le jeu de briques. Conserver les linteaux.

Remplacer les portes en pvc/aluminium par des modèles en bois, qui sont plus traditionnels. Remplacer les garde-corps en privilégiant des modèles en fer ornemental, qui sont plus traditionnels.
