DONNÉES ADMINISTRATIVES

780 - 784 Saint-Christophe (rue)

LOCALISATION ET OCCUPATION DE LA PROPRIÉTÉ

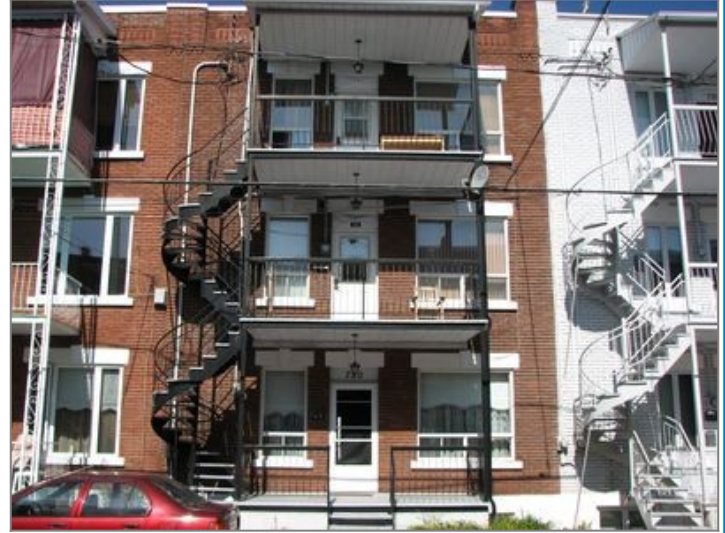
2009_37067_SCHR_00780_01

Le bâtiment a perdu ses fenêtres à guillotine simples et jumelées avec de petits carreaux dans la partie supérieure et ses portes en bois avec des impostes. Ces éléments ont tous été remplacés par des modèles récents. Les galeries et l'escalier, qui devaient être en bois, ont aussi été changés pour des modèles métalliques. Le programme décoratif composé de linteaux, de jeux de brique et de polychromie, ainsi que le revêtement en brique sont intacts. Les impostes des portes ont été bouchées.

Pour la plus petite ouverture de fenêtre, privilégier idéalement des fenêtres à guillotine traditionnelles en bois, mais des fenêtres en aluminium ou en PVC peuvent convenir. Installer des fenêtres à guillotine jumelées pour les grandes ouvertures de fenêtre. Privilégier également des portes d'apparence traditionnelle avec un plus grand vitrage et rétablir les impostes. Privilégier idéalement un modèle traditionnel en bois pour les garde-corps des galeries et de l'escalier, mais un modèle en PVC ou en aluminium peut convenir.
