DONNÉES ADMINISTRATIVES

596 - 602 Bureau (rue)

DONNÉES HISTORIQUES

ÉVALUATION DU POTENTIEL

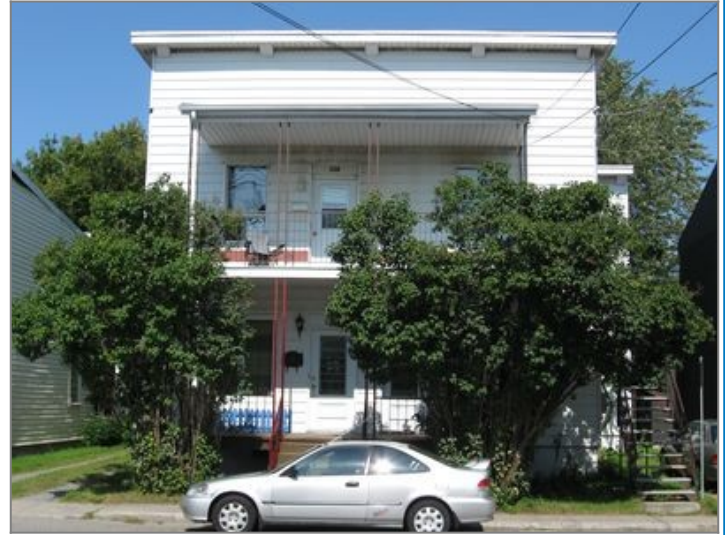
2009_37067_BURE_596_01_01

Tous les matériaux (parement, portes, fenêtres) sont contemporains, mais cela constitue des transformations réversibles. L'emplacement des ouvertures semble avoir été modifié. La volumétrie a été légèrement modifiée; une annexe a été construite à l'arrière du bâtiment d'origine.

L'architecture du bâtiment est caractéristique du style Boomtown, important au début du XXe siècle. Il est reconnaissable à son volume cubique de deux étages qui se termine par un toit plat ou à faible pente vers l'arrière. Toutefois, la volumétrie a été modifiée sur la façade arrière. De plus, l'immeuble a été aménagé en plex avec l'ajout de l'escalier qui mène au premier étage.

Conserver le toit en faible pente vers l'arrière.

Opter pour des matériaux plus traditionnels pour le revêtement des façades comme la brique ou la planche de bois. Favoriser un retour à des portes plus traditionnelles en bois, de même pour les fenêtres dont le modèle à privilégier devrait être à guillotine. Rétablir la volumétrie et disposition des ouvertures d'origine.
