DONNÉES ADMINISTRATIVES

688 - 692 Saint-Roch (rue)

LOCALISATION ET OCCUPATION DE LA PROPRIÉTÉ

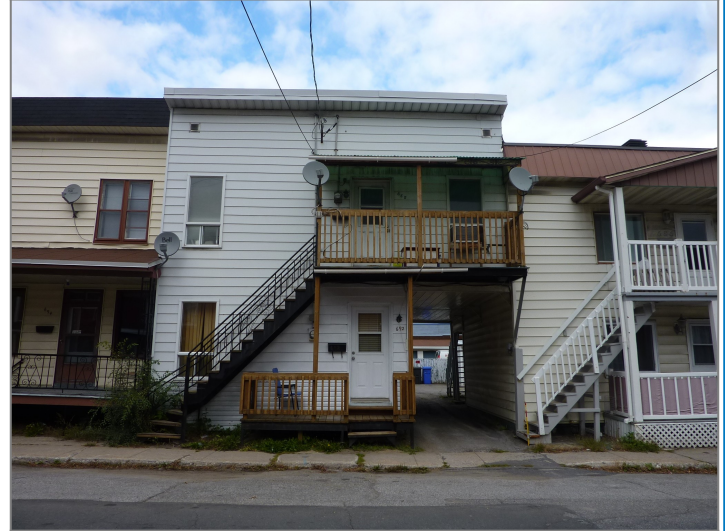
2014_37067_SROC_00688_01

Le revêtement des murs, les portes, les fenêtres, les garde-corps et l'auvent ont été changés.

Le bâtiment a préservé sa forme et sa volumétrie, mais il a perdu la plupart de ses éléments d'origine. Il s'intègre bien dans un ensemble de bâtiments remontant à la fin du XIXe siècle. Pour toutes ces raisons, il présente une valeur patrimoniale moyenne, s'appuyant essentiellement sur son âge. Il est malheureux de constater qu'un bâtiment aussi âgé ait perdu beaucoup de son potentiel patrimonial. Le propriétaire aurait intérêt à mieux l'exploiter en opérant les rénovations proposées.

Conserver l'escalier en fer ornemental, l'ouverture de la porte cochère et la forme du toit en appentis.

Remplacer les portes en pvc/aluminium par des modèles en bois, plus traditionnels. Remplacer les fenêtres actuelles composées par des fenêtres en bois à battants ou à guillotine, car elles sont plus traditionnelles. Remplacer le revêtement des murs en privilégiant la planche de bois ou la brique, plus traditionnelle que le vinyle. Remplacer l'auvent en plastique ondulé par un auvent de bois. Remplacer l'actuelle corniche par une corniche en bois ouvragée. Déplacer les antennes paraboliques vers l'arrière. Rétablir les ouvertures de l'entretoit ainsi que les garde-corps en fer ornemental.
