DONNÉES ADMINISTRATIVES

985 - 987 Laviolette (rue)

PHOTOGRAPHIES

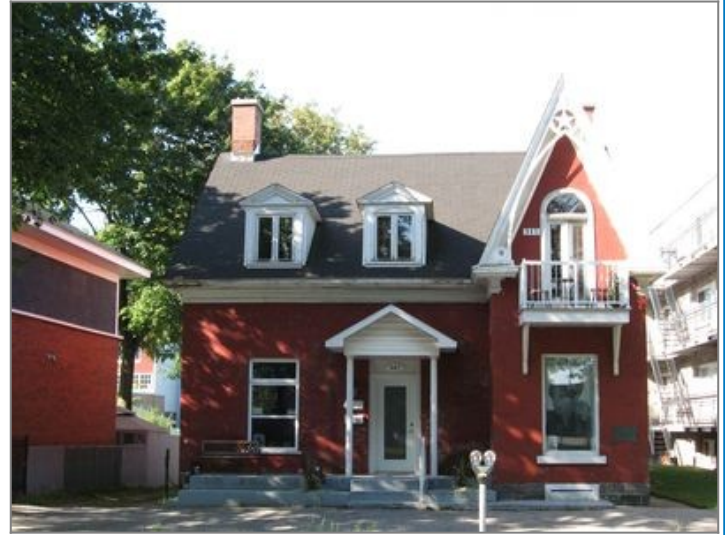
2009_37067_LAVI_985_01_01

Depuis 1985, un saillie commerciale sur la façade principale a été supprimé et le auvent a été ajouté depuis. Les portes et les fenêtres sont contemporaines. La volumétrie du bâtiment et l'emplacement des ouvertures d'origine semblent avoir été conservés.

Conserver la volumétrie et l'emplacement des ouvertures d'origine du bâtiment. Conserver les éléments d'ornementation: cheminée ouvragée et boiserie ornementale. Préserver la cheminée de brique.

Opter pour un revêtement de la toiture plus traditionnel, en tôle par exemple. Favoriser un retour à des portes et à des fenêtres plus traditionnelles en bois et dont le modèle à favoriser de ces dernières devrait être celui à guillotine.
