DONNÉES ADMINISTRATIVES

642 - 644 Sainte-Angèle (rue)

LOCALISATION ET OCCUPATION DE LA PROPRIÉTÉ

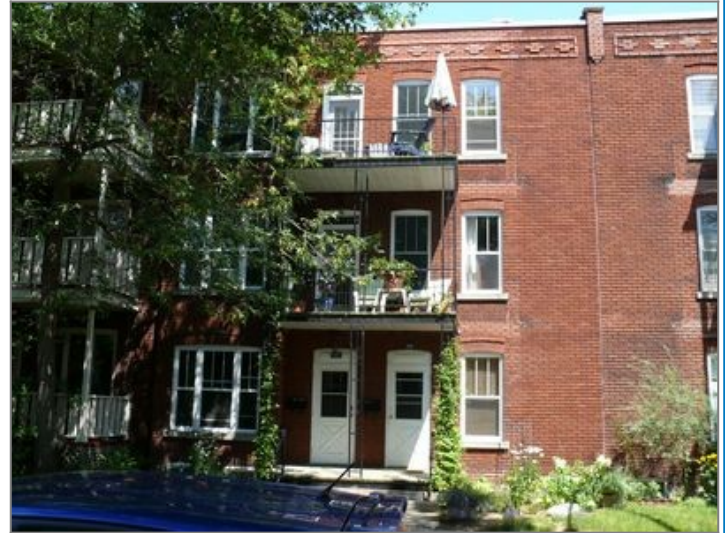
2009_37067_SANG_00642_01

Les nouvelles fenêtres sont du même modèle que les anciennes. Les galeries d'origine étaient plus longues (voir les démarcations sur la brique). Les portes ont été changées. Les impostes des portes du rez-de-chaussée ont été bouchées.

Conserver la volumétrie et la composition générales. Conserver le revêtement en brique, les ouvertures en arc surbaissé, les plates-bandes et les jeux de brique. Conserver les impostes, les fenêtres et les portes des étages supérieures.

Privilégier également des portes d'apparence traditionnelle avec un plus grand vitrage. Privilégier idéalement un modèle traditionnel en bois pour les garde-corps des galeries et de l'escalier, mais un modèle en PVC ou en aluminium peut convenir.
