DONNÉES ADMINISTRATIVES

60 - 64 Forges (rue des)

LOCALISATION ET OCCUPATION DE LA PROPRIÉTÉ

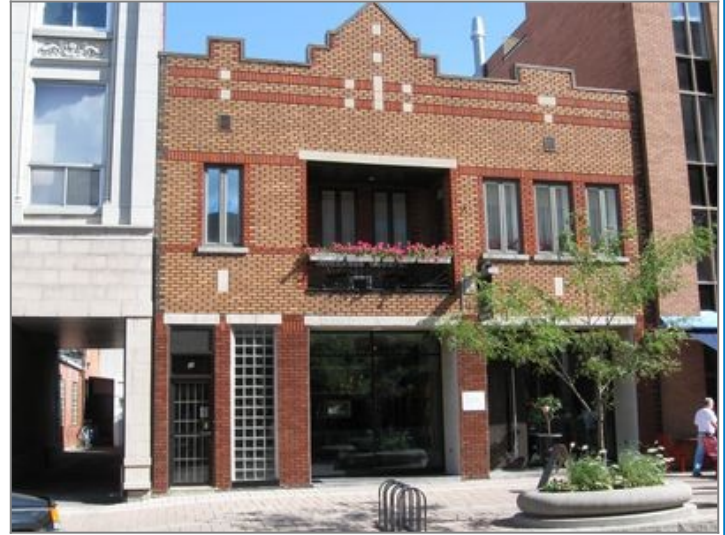
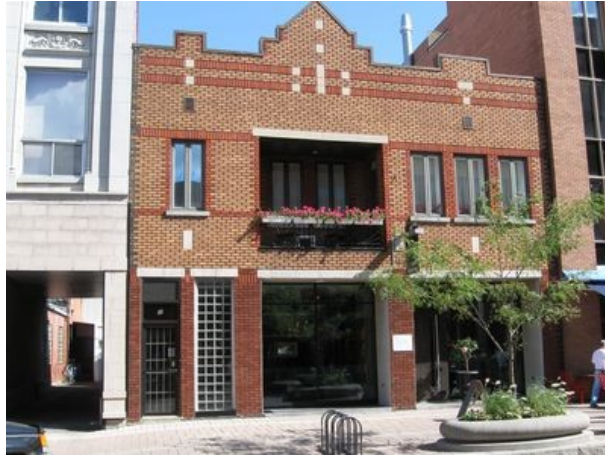
2009_37067_FORR_60_01_01

Depuis 1985, les parements de la façade au rez-de-chaussée ont été remplacés par de la brique de revêtement. De plus, les portes et les fenêtres ont été remplacées par des modèles plus contemporains. Aussi, depuis 1985, la cheminée a été supprimée.

Cet immeuble situé au centre-ville n'appartient pas spécifiquement à un courant architectural particulier. Le parapet, la loggia et la vitrine commerciale prouvent l'amalgame de styles architecturaux de ce bâtiment. Construit vers 1945, les matériaux d'origine ont été conservés ou changés adéquatement et harmonieusement. Puisque l'authenticité de la résidence a été conservée et compte tenu du contexte et de l'usage de celle-ci, la valeur accordée est bonne.

Conserver la volumétrie du bâtiment et l'emplacement des ouvertures d'origine. Conserver la brique comme revêtement des façades. Conserver le parapet et la loggia du premier étage.

Favoriser un retour à des portes plus traditionnelles en bois, de même pour les fenêtres.
