DONNÉES ADMINISTRATIVES

328 - 336 Saint-François-Xavier (rue)

DONNÉES ARCHITECTURALES

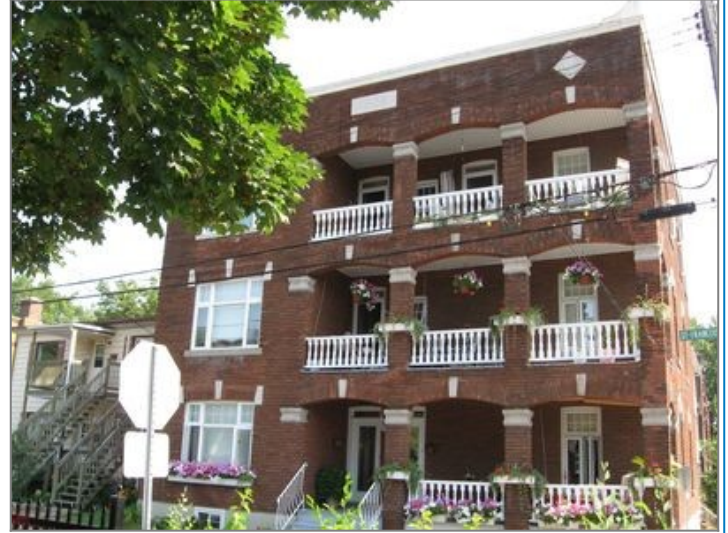
2009_37067_SFAX_328_01_01

Les portes et les fenêtres sont contemporaines. La volumétrie du bâtiment et l'emplacement des ouvertures d'origine ont été conservés.

Conserver la volumétrie du bâtiment et l'emplacement des ouvertures d'origine y compris les loggias. Préserver et entretenir les éléments d'ornementation: pierre de date, bas-relief, balustrades, jeu de briques, etc. Conserver l'imposte vitré au-dessus de la porte principale.

Bien que le modèle actuel convient, favoriser un retour à des portes et à des fenêtres traditionnelles en bois.
