### DONNÉES ADMINISTRATIVES

219 - 219 Notre-Dame Est (rue)

Vieux quartier Cap-de-la-Madeleine

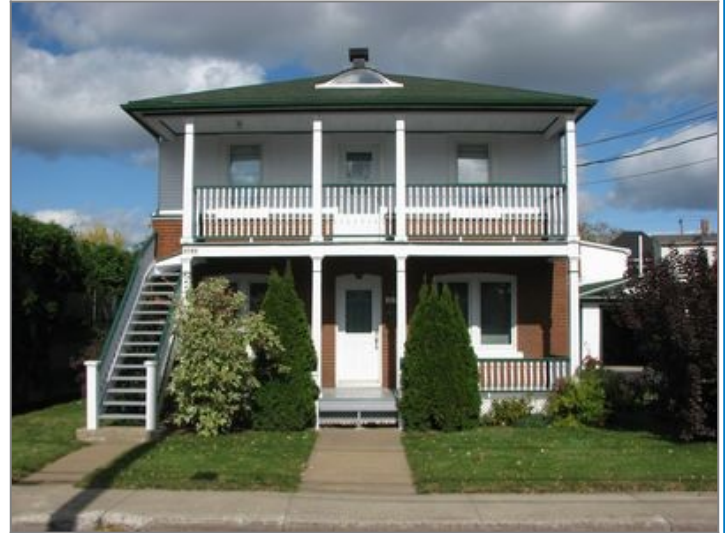
2009\_37067\_NDME\_00219\_01

Les portes et fenêtres ont été changées.

Non seulement ce plex a conservé plusieurs éléments d'origine (ex. : escalier, revêtement en briques et en planches de bois, colonnes et garde-corps en bois, etc...), mais la taille et l'emplacement de ses ouvertures et de ses saillies, sa volumétrie et la forme de sa toiture correspondent aux caractéristiques du courant architectural auquel il appartient. Ses divers ornements rehaussent sa valeur générale en lui conférant une touche d'originalité. Il présente une bonne valeur patrimoniale. Son potentiel pourrait être amélioré par les rénovations suggérées. En effet, les transformations qu'il a subies sont superficielles et seraient facilement réversibles.

Conserver le revêtement en briques et en planches de bois. Conserver la volumétrie. Conserver la forme du toit. Conserver la lucarne dans sa forme et son emplacement actuel. Conserver les ouvertures en arc surbaissé, avec leur plate-bande. Conserver les garde-corps et les colonnes en bois ouvragés.

Remplacer les portes en pvc/aluminium par des portes en bois, plus traditionnelles. Remplacer les fenêtres à manivelle par des fenêtres à battants ou à guillemettes, car elles sont plus traditionnelles.
