DONNÉES ADMINISTRATIVES

591 - 595 Sainte-Cécile (rue)

LOCALISATION ET OCCUPATION DE LA PROPRIÉTÉ

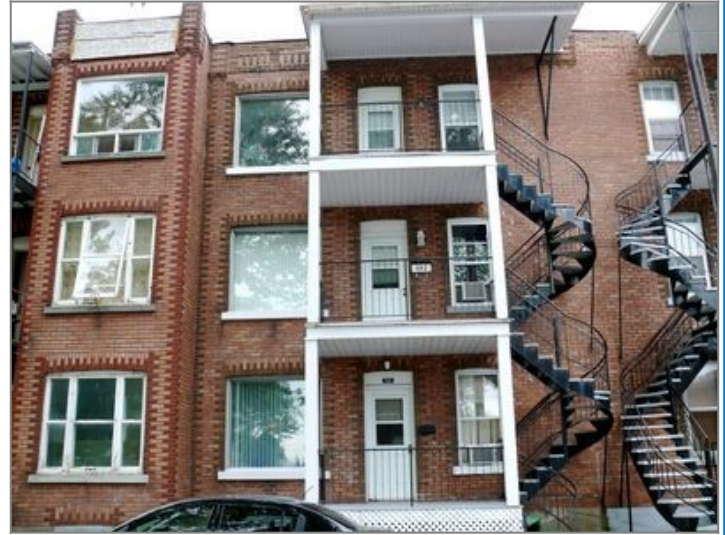
2009_37067_SCEC_00591_02

Les portes, les fenêtres sont des éléments récents. Les galeries et escaliers en bois furent remplacés par des modèles en métal. Les fenêtres d'origine des grandes ouvertures étaient identiques à celles que l'on retrouve dans les grandes ouvertures du bâtiment voisin, sis au 575, rue Sainte-Cécile. Les impostes des portes furent bouchées. L'auvent était plus long et couvrait les deux ensembles de logements.

Conserver le revêtement en brique, les ouvertures en arc surbaissé et le programme décoratif. Conserver la composition et la volumétrie.

Uniformiser le style de fenêtres en privilégiant des fenêtres à guillotine en bois pour les petites ouvertures et des fenêtres à charnière pour les grandes ouvertures (voir 575, rue Sainte-Cécile). Privilégier également des portes d'apparence traditionnelle avec un plus grand vitrage et rétablir les impostes. Privilégier idéalement un modèle traditionnel en bois pour les garde-corps des galeries et de l'escalier, mais un modèle en PVC ou en aluminium peut convenir.
